**Compte-rendu d'aménagement autour du lavoir et de la source du bourg de
Villeperdrix (Drôme)
Association Une Pierre Sur l'Autre**

Louis Cagin

Pour citer ce texte : Cagin, Louis, *Compte-rendu d'aménagement autour du lavoir et de la source du bourg de Villeperdrix (Drôme)*, Association Une Pierre Sur l'Autre, Taulignan, 2023.

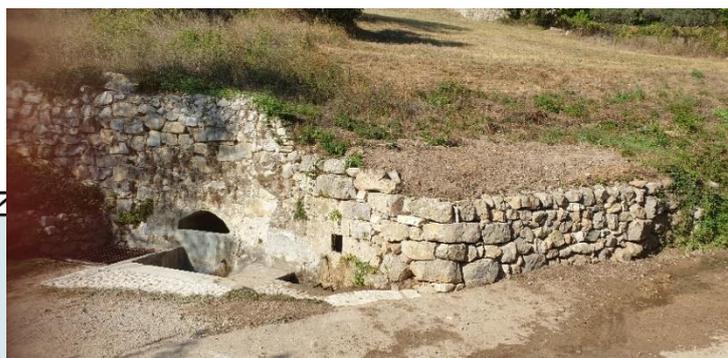
Fig. 4 : vue de l'angle des soutènements du pré (berge du valat et mur de l'ancien lavoir)

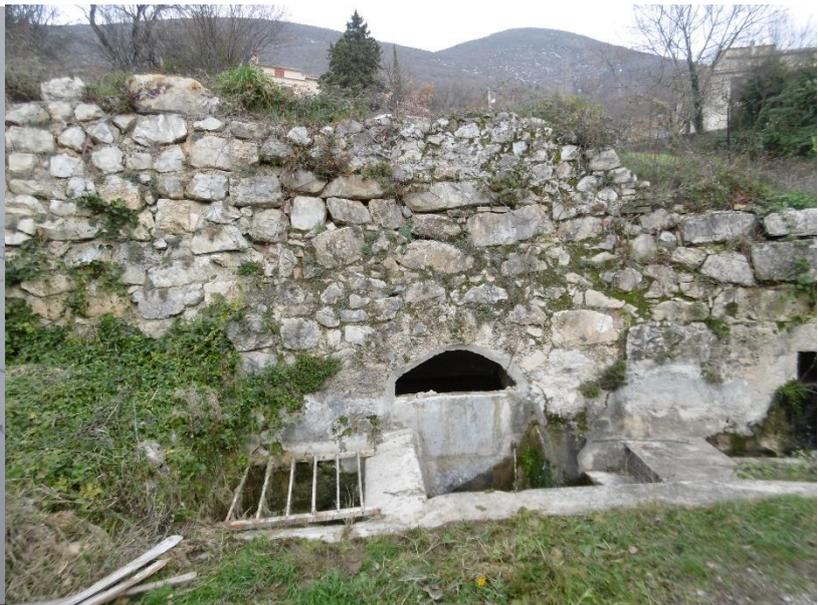
Fig. 8 : photo du lieu avant travaux

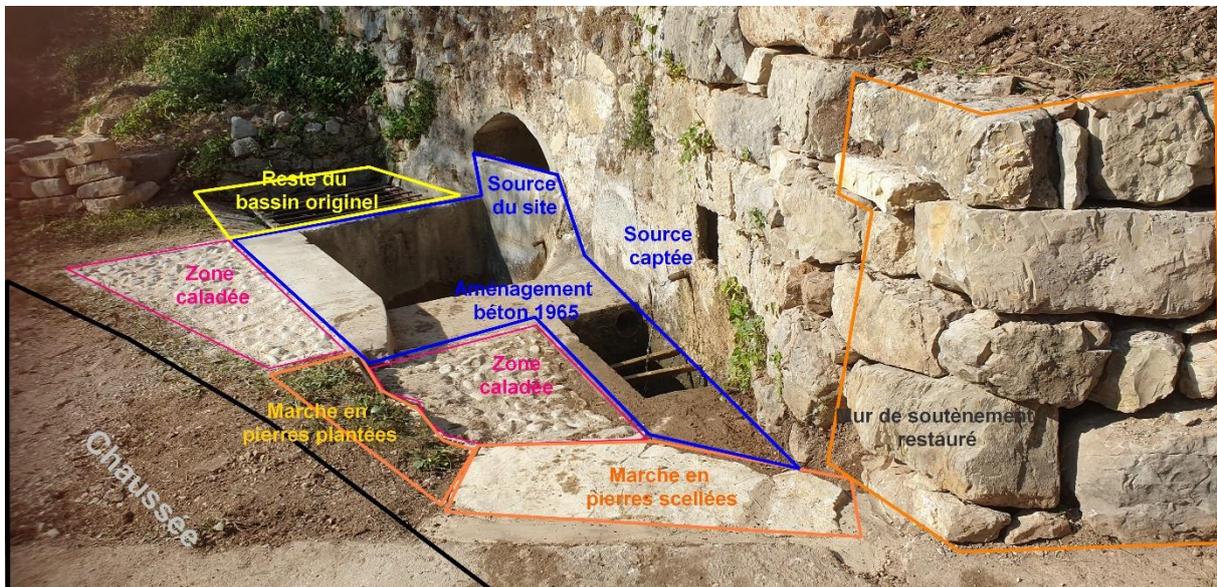
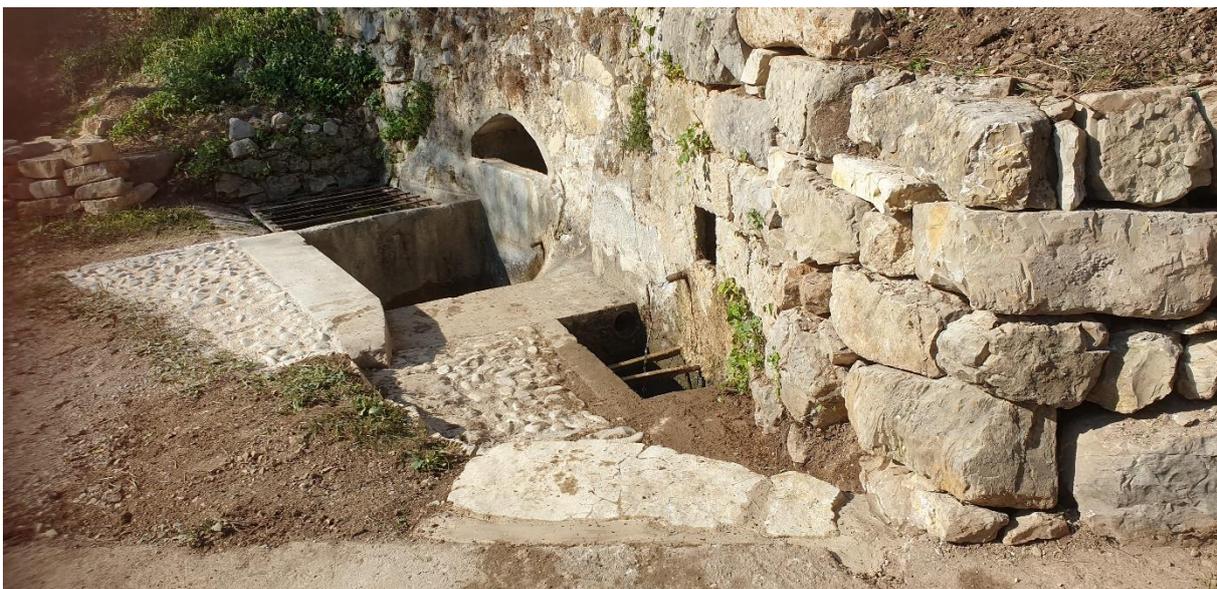
Deux zones de calade ont ainsi été aménagées. Faute d'avoir une profondeur suffisante, une troisième zone, proche de l'aménagement béton du gué, a été traitée par la mise en place d'une marche en partie en pierres plantées et en pierres scellées (fig.9 & 10).

Nous ne sommes intervenus, pour cette partie des travaux, que sur des couches de remblais installés lors des travaux de 1965. En témoignaient d'ailleurs les rares artefacts trouvés, bris de verre et bouts de plastique.

Fig. 9 à 11 : La zone avant intervention ; relevé des interventions ; le lieu travaux finis

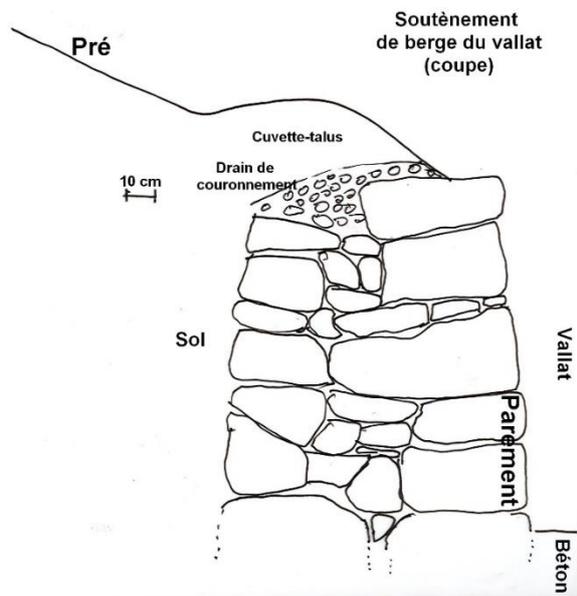
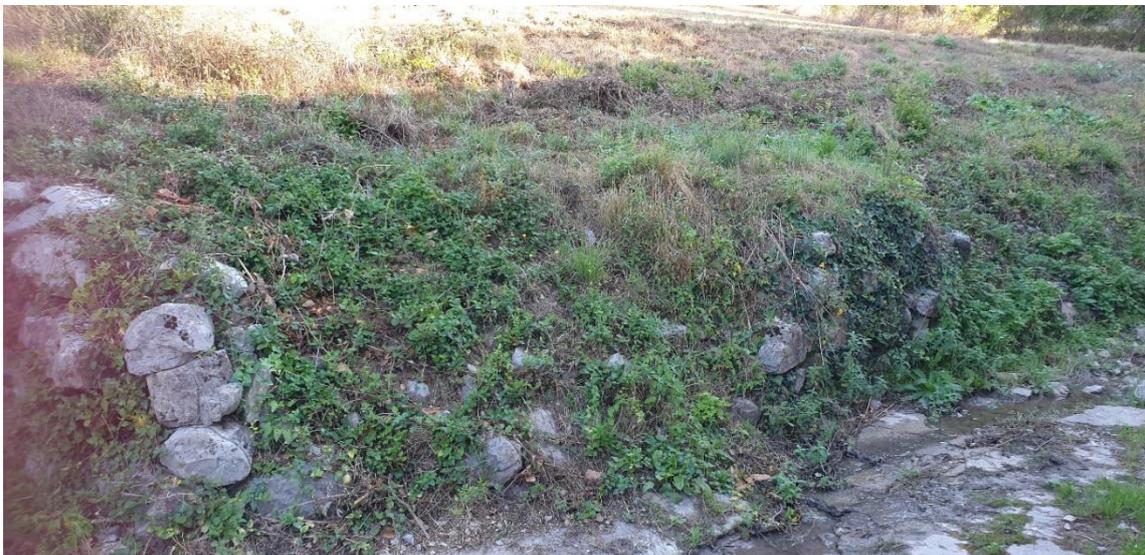
Notre restauration nous a permis d'étudier la coupe du soutènement initial de la berge. S'il est impossible de dater sa construction, nous pouvons néanmoins la faire remonter bien avant l'intervention de 1965. Sa proximité avec le captage qu'il longe laisse penser que les deux ouvrages sont liés, d'une façon ou d'une autre, nos terrassements n'ont pas permis de le relever.

Il s'agit d'un mur double face en pierre sèche, très classique, chaque face étant appareillée avec son propre fruit. Il est relativement large certainement pour mieux résister aux flots. Nous n'avons pas observé de drain à l'arrière de la portion que nous avons restauré, elle appuyait directement contre un sol bien stabilisé.

Nous avons pu observer la présence d'un dispositif de talus cuvette en haut de mur, que nous avons réinstallé.

Il est possible que le mur ait initialement été plus haut. En effet la semelle en béton coulée au pied du mur détermine sa hauteur actuelle, mais elle pourrait recouvrir des assises inférieures antérieurement visibles. Nous n'avons pas trouvé d'artéfact lors du terrassement de l'effondrement du linéaire restauré.

Fig. 12 : coupe du mur observée lors des travaux

Fig. 13 état initial du soutènement de berge

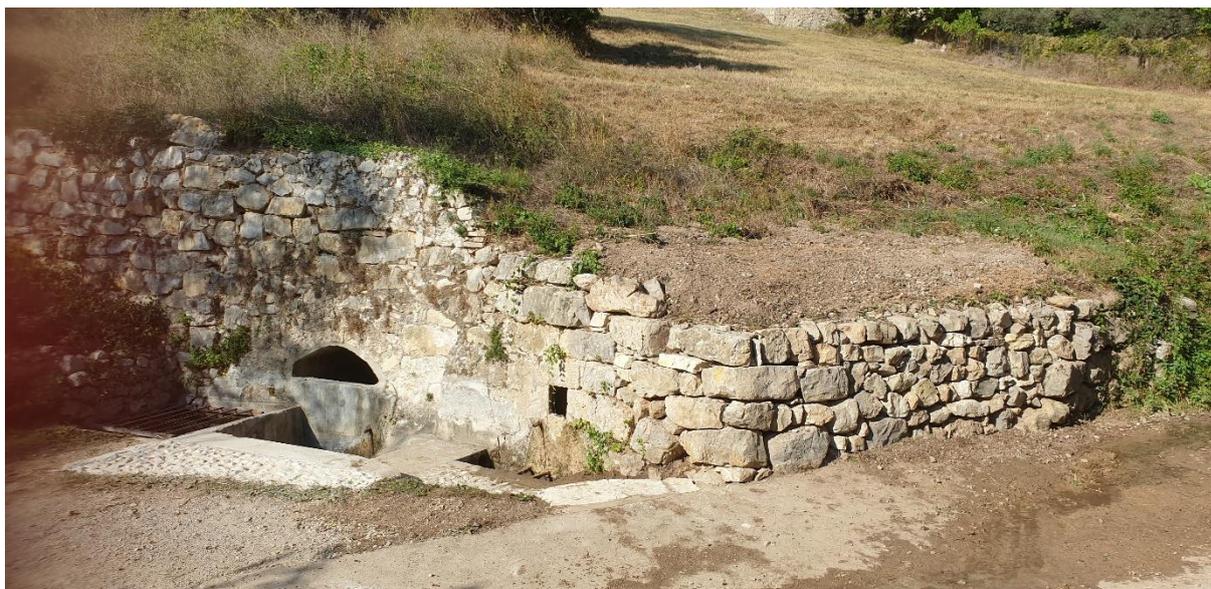
Fig. 14 : le mur à notre départ

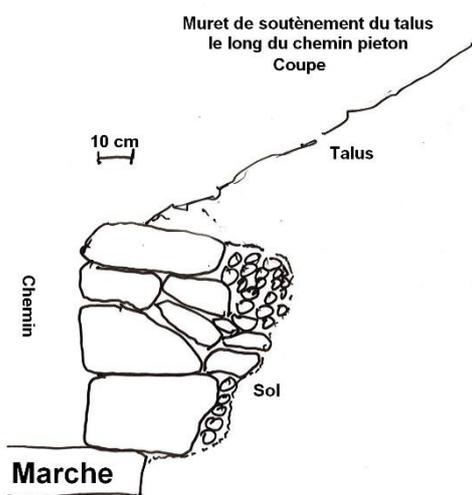
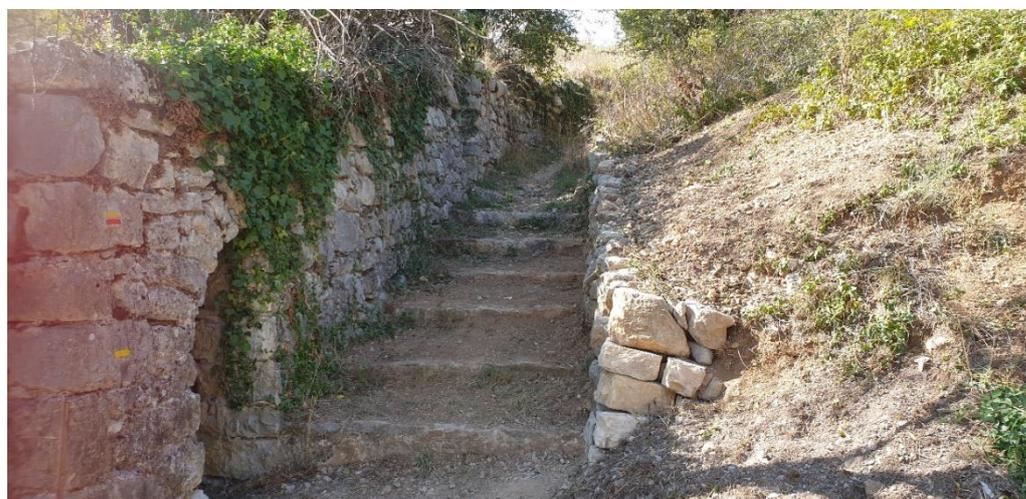
Nous sommes également intervenus sur le départ de mur au niveau de l'escalier du chemin piéton. Les marches de l'escalier sont maçonnées au mortier de ciment et ont été installés par monsieur Car dans les années 1980². Le mur appuyant son assise de fondation sur les marches, il doit être contemporain ou ultérieur à cette intervention.

Le soutènement est d'ailleurs appareillé de façon très élémentaire. Peu haut, il ne dépasse pas les quatre assises de pierre. Il s'apparente plus à un rideau, s'appuyant sur un talus existant non-terrassé.

Il n'en reste pas moins très esthétique et son linéaire restauré en 2022 permet de redessiner de façon harmonieuse cet ancien chemin mulétier dans son environnement.

Fig. 15 & 16 : coupe et vue du mur restauré

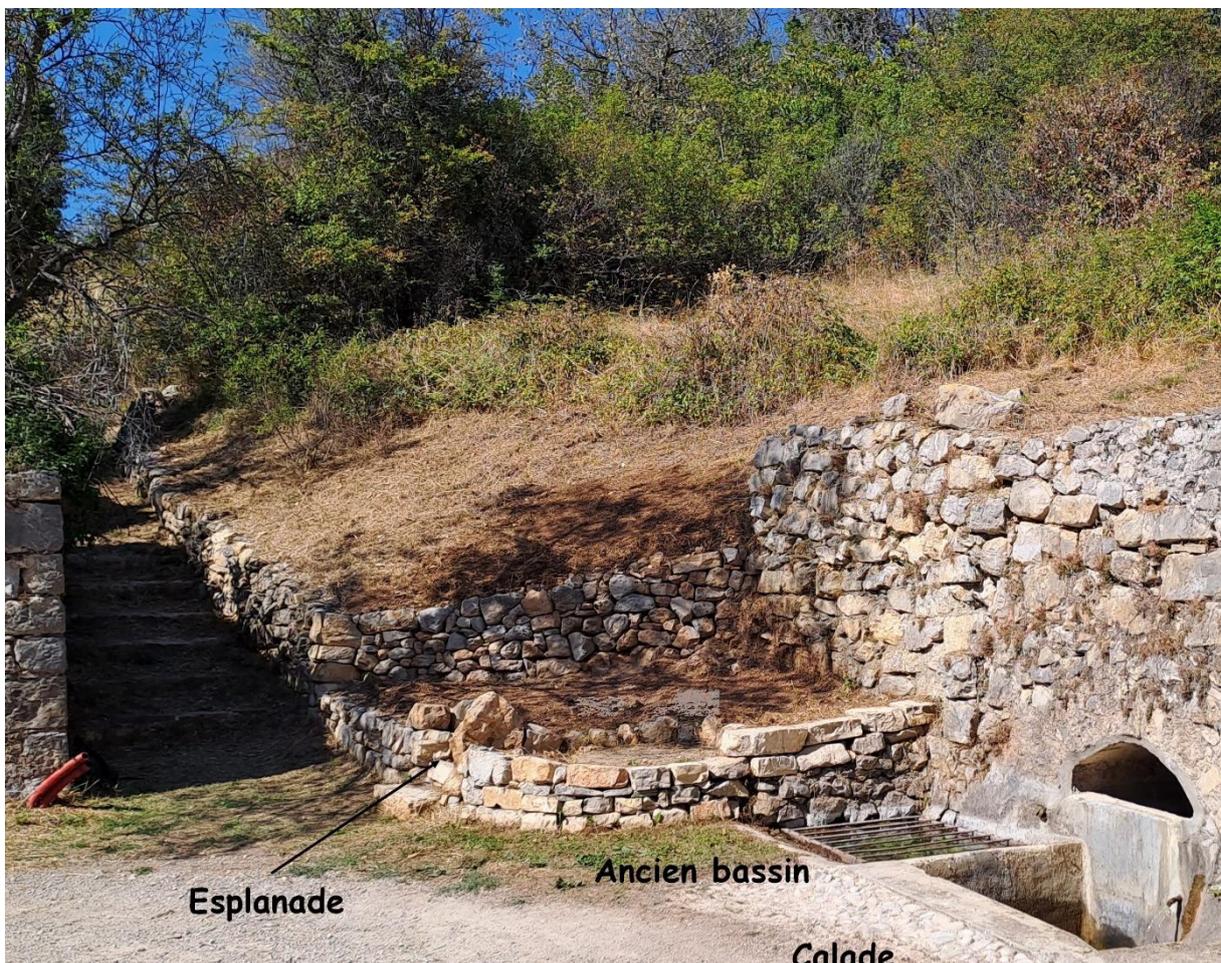
Nous avons aménagé une esplanade au-dessus du bassin dans l'espace entre la source et le talus du coteau. Les habitants les plus anciens attestent qu'il n'y avait pas de mur dans cette zone. Ils ont le souvenir du talus non aménagé que l'habitante de la maison d'angle (Louise Goureu) utilisait comme cour et pour stocker du bois et des fagots.

C'est pour intégrer un regard en béton dépassant du sol et le cacher à la vue, mais aussi pour utiliser les granulats et sols résiduels, que nous avons décidé de l'aménagement de cette petite esplanade. De fait c'est le niveau de ce regard qui a donné la hauteur de l'esplanade à laquelle on accède par trois marches. Nous avons également construit un mur de soutènement contre le talus afin de dégager un espace plat suffisant à son usage.

Fig. 17 : vue de l'esplanade achevée
