Éléments d'étude du soutènement de la place de l'église aux Bellon à Bayasse

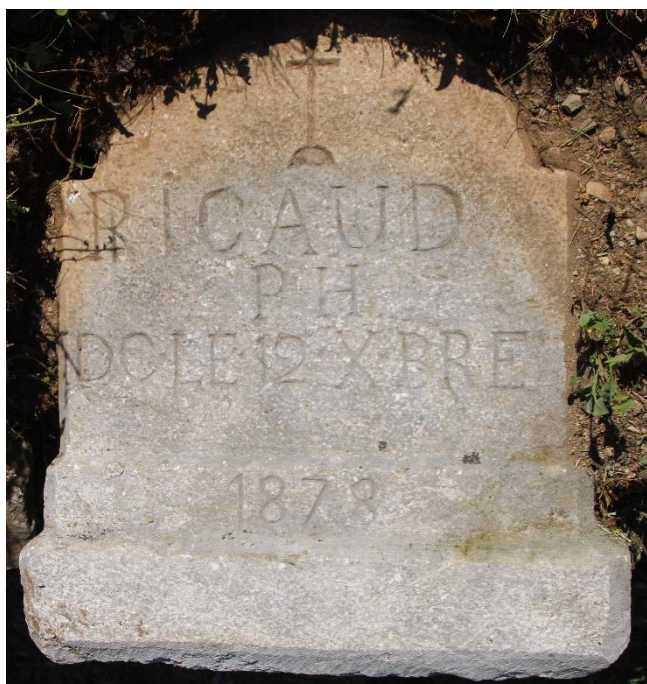
Fig. 3 : stèle mur 2

La stèle du mur deux est en pierre taillée de bon calcaire froid, Il s'agit d'un travail de professionnel marbrier. Ses lettres gravées n'ont pas été gommées. Son socle a été placé en parement, la face écrite se retrouvant face au ciel. Il est encore possible, sans rien toucher au mur, d'y lire la totalité du texte.

+
RICAUD
PH
DCLE 12 XBRE
1878

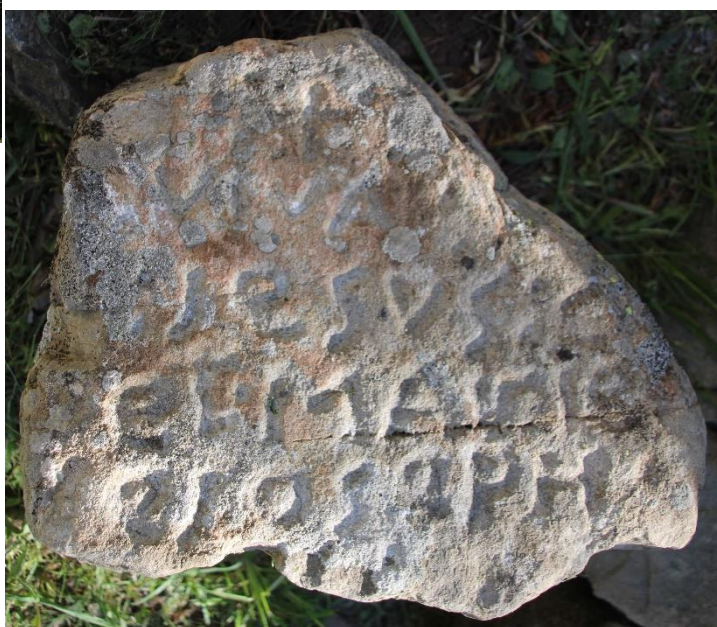
Fig. 4 : stèle mur 1

La stèle du mur 1 est pour sa part moins ouvragée. Elle a été gravée sur une pierre conique brute non taillée dont il ne reste que la partie supérieure. Il s'agit d'une pierre de grès calcaire froid. Sa teinte, un peu orangée, peut-être due à l'exposition à un feu. La partie gravée l'a été sur le lit plan de la pierre naturelle. L'observation des faces de parement des murs alentours ne nous a pas permis de trouver d'autres pierres de la même origine géologique pouvant être d'autres morceaux de la stèle originelle.

On y devine 6 lignes d'écriture.

En haut une croix, sous laquelle est écrit *VIVA* puis *JESUS : C.*

Nous ne pouvons être sûr des lignes 4 et 5, nous émettons trois hypothèses :

- 1/ deux prénoms, possiblement *Germaine et Joseph*,
- à moins que la ligne 4 ne soit un patronyme, selon le modèle de la stèle du mur 2.
- la possibilité d'une pierre liée au culte et non funéraire, avec croix et énumération de la sainte famille, « *Jésus, Marie et Joseph* ».

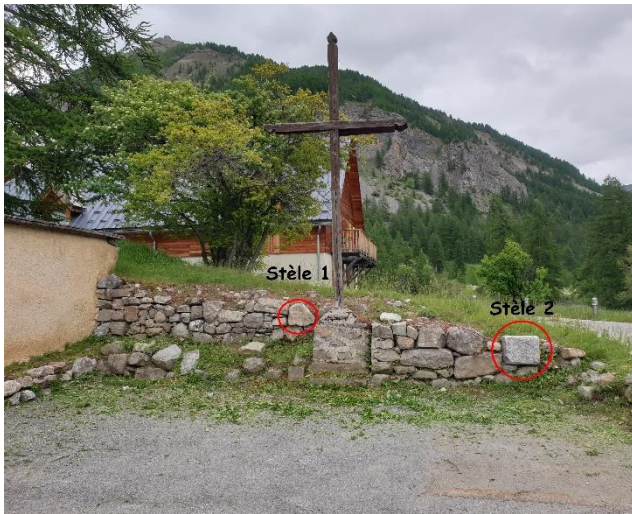
Fig. 5 : vue du mur

Deux pierres, bien visibles, sont issues de stèles brisées ou réemployées au niveau du couronnement des murs :

- la première a intentionnellement été choisie pour la courbe de sa forme. Elle finit harmonieusement la portion de mur et son décrochement d'avec le socle de la croix qu'elle rejoint.
- la deuxième, trop angulaire, s'inscrit également dans la ligne de couronnement du mur 2 mais de façon moins heureuse et, peut-être volontairement, plus ostensible.

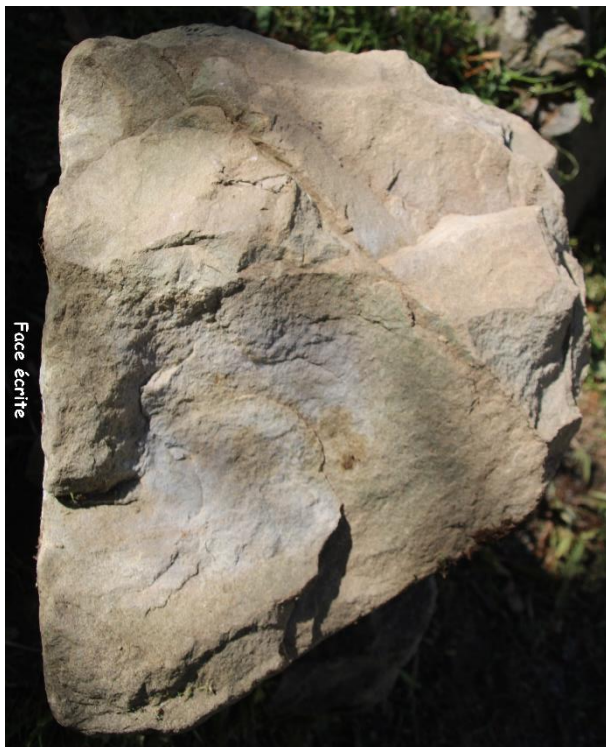
Fig. 6 & 7 : vue du dessous de la pierre au niveau de sa brisure.

La pierre est cassée au-dessous de la cinquième ligne, la sixième et lacunaire et illisible, elle est coupée et sa partie basse est restée sur un autre morceau de la stèle originelle.
